Brand- / Rußverunreinigungen  
sowie Kontamination an einem  
VOLVO C70 Cabriolet

## TEIL 1

### Vienna Calling – starke Brandverunreinigung und Kontamination eines österreichischen Volvo C70

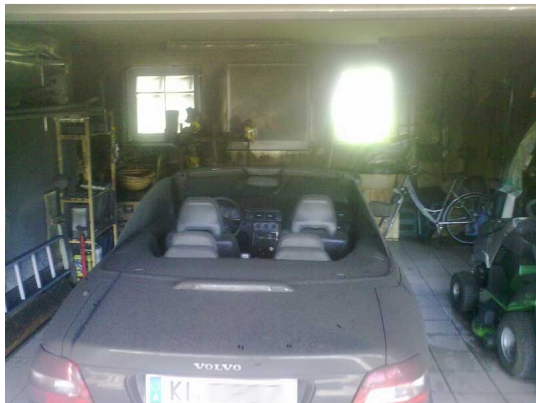
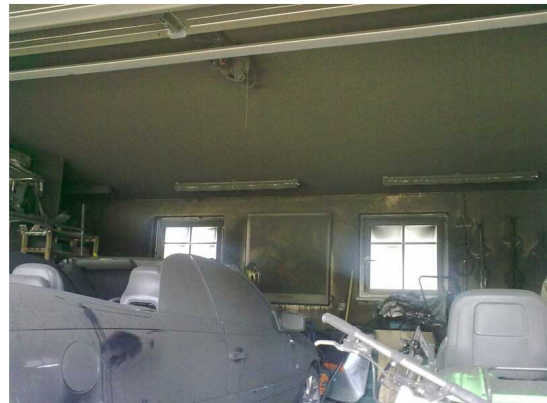
Herr Knabl hatte uns vorab Bilder zur Verfügung gestellt, damit wir uns einen ersten Eindruck verschaffen konnten. In diesem Fall hatte das Auto nicht selbst gebrannt, sondern stand in unmittelbarer Nähe des Brandherdes und war daher den giftigen Dioxinen und dem Ruß in der Garage ausgesetzt. Die schmierige Schicht aus Brandrückständen war knapp 1 cm dick über das gesamte Fahrzeug verteilt. Unglücklicherweise war das Verdeck offen, so dass der gesamte Innenraum mit der gleichen Intensität betroffen war.

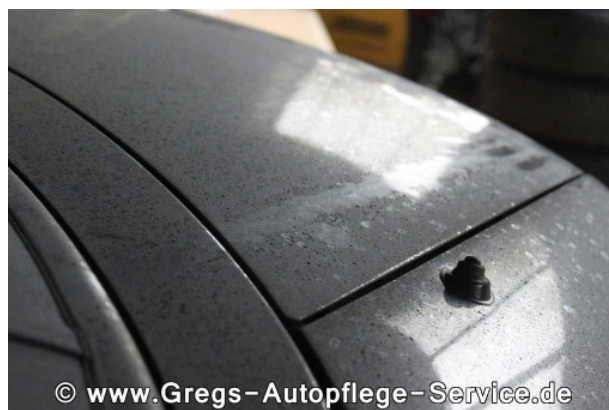
Das geschulte Auge kann trotz des Drecks sofort erkennen, ob Altschäden am Fahrzeug vorliegen. der Lackabplatzer am Türeinstieg (s.o.) ist ein gutes Beispiel dafür.

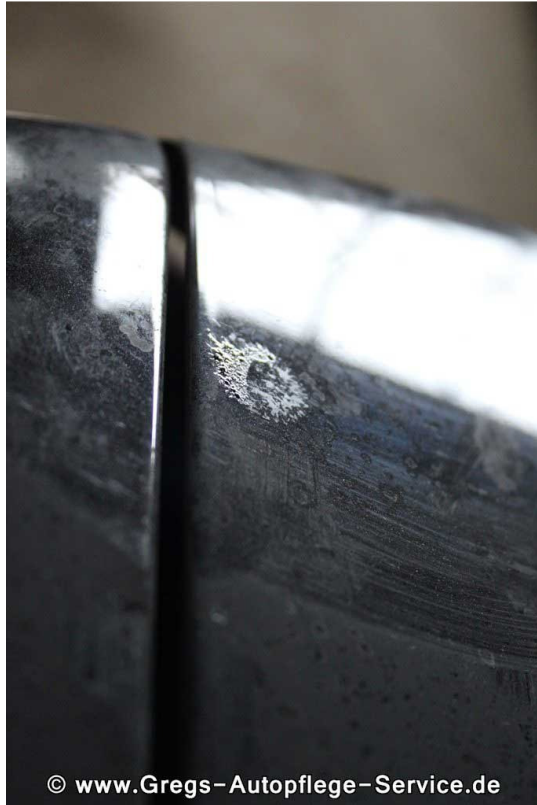
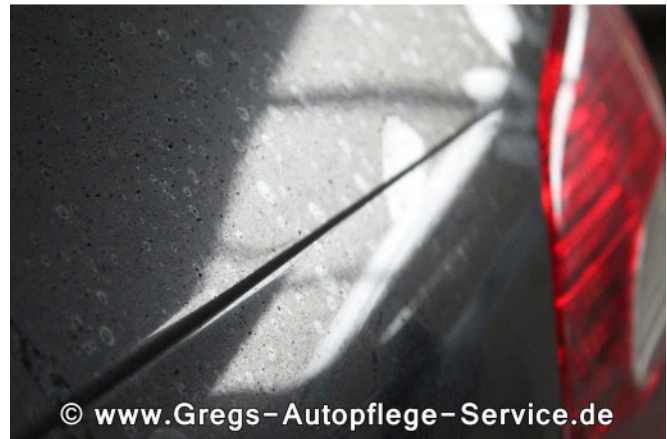
Aber auch nachlackierte Stellen, Kratzer, Dellen oder aber Lackreaktionen in Form von Verätzungen durch Vogelkot; all diese „Mängel“ werden bereits bei der Übergabe durch unsere Techniker festgestellt, protokolliert und dem Kunden gezeigt.

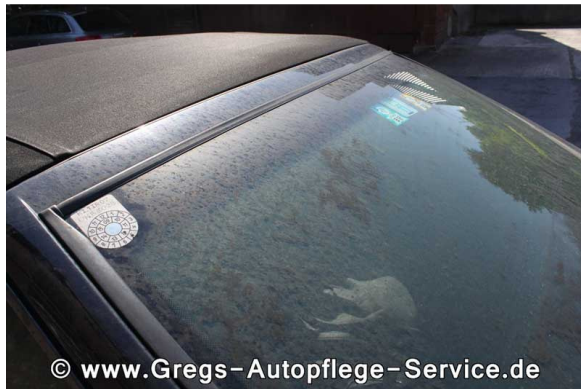
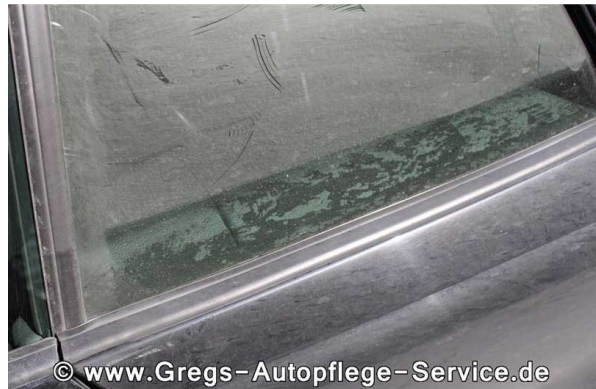
Der Blick durch die Scheiben lässt bereits erahnen, welcher Arbeitsaufwand der Innenraum darstellt.

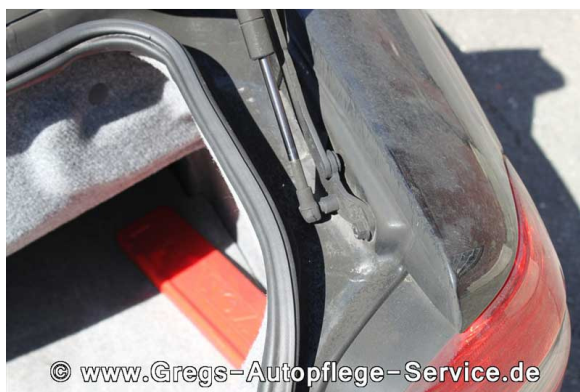
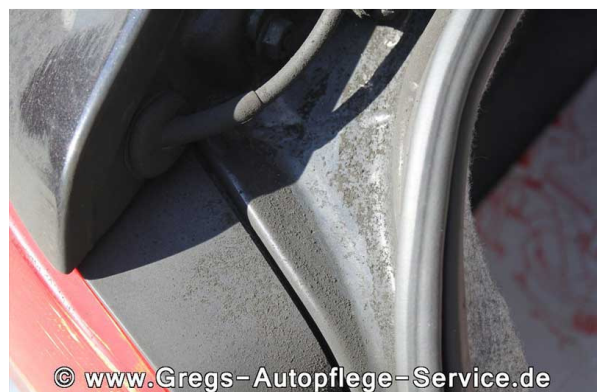
Jedoch machten wir uns zunächst Gedanken über die unschönen Läufer im Außenbereich. Oftmals haben wir erlebt, dass gerade bei Garagenbränden andere Gegenstände, die im Deckenbereich gelagert sind, durch die Hitzeentwicklung schmelzen und dann im heißen Zustand auf den Lack tropfen um dann wieder auszuhärten.

Im schlimmsten Fall gibt es eine Lackreaktion, die nur durch Neulackierung zu beseitigen ist. Dies würde in unserem aktuellen Schadenfall aber höchst unerfreulich sein, da wir ja hier eine Budget-Grenze nicht überschreiten durften, die angesichts der 70% - Regelung besonders bemessen war.

Wie sich später aber herausstellen sollte, waren die Sorgen in diesem Fall unbegründet.

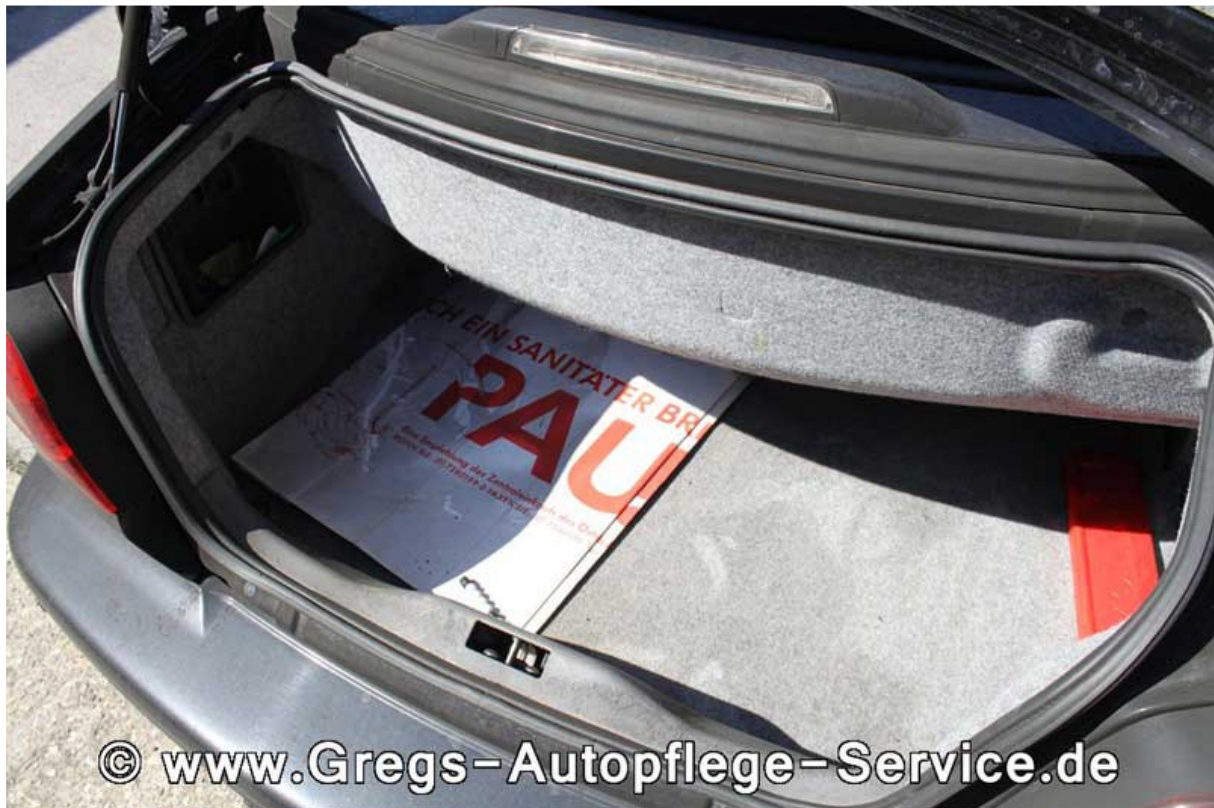
Obwohl die Heckklappe während des Brands geschlossen war und zusätzlich ja auch noch durch eine Gummidichtung den Kofferraum vor Staub, Dreck und Wasser schützen sollte, zeigte sich, dass es in Realität leider nicht der Fall war.

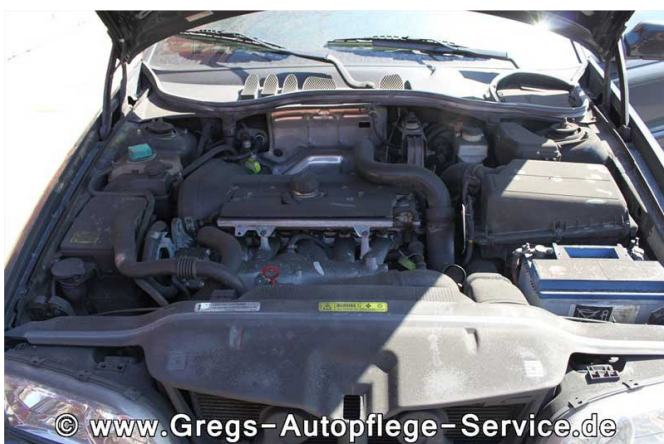
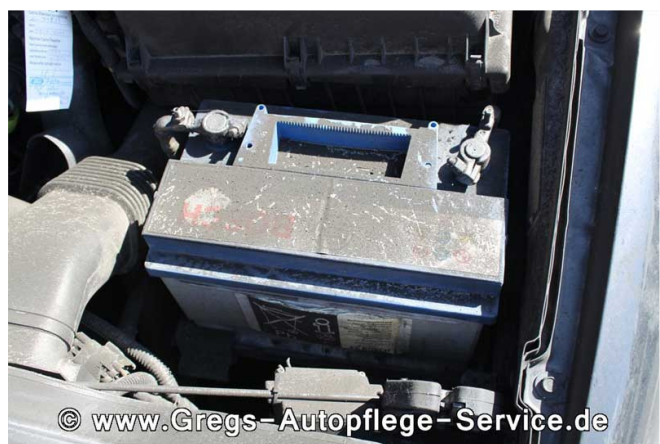
Nun, die vorgefundene Verschmutzung ist kein Grund zur Besorgnis. Denn als wir die Motorhaube öffneten wurde klar, dass dies nur ein kleiner Vorgeschmack auf den Innenraum sein sollte.

Keine Dichtungen und ein Kühlergitter mit Einströmschlitzen für Luft öffnet den Rußpartikeln Tür und Tor.

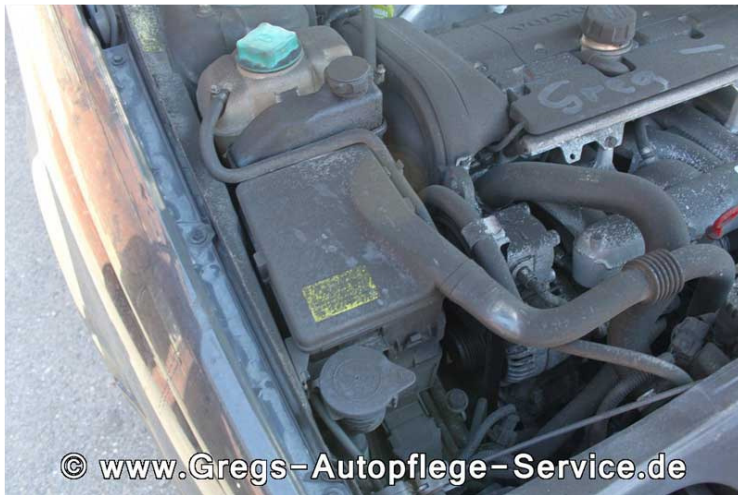
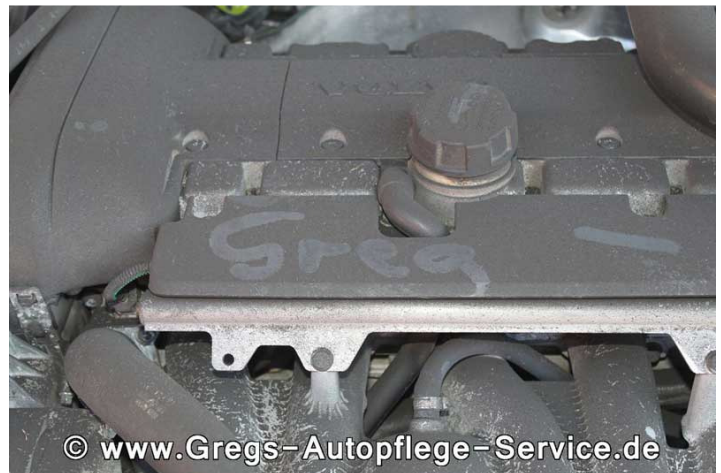
Auch hier ist ohne Ausnahme jedes Bauteil betroffen.

Pollen / Innenraumfilter sowie Luftfilter im Tausch erneuern!

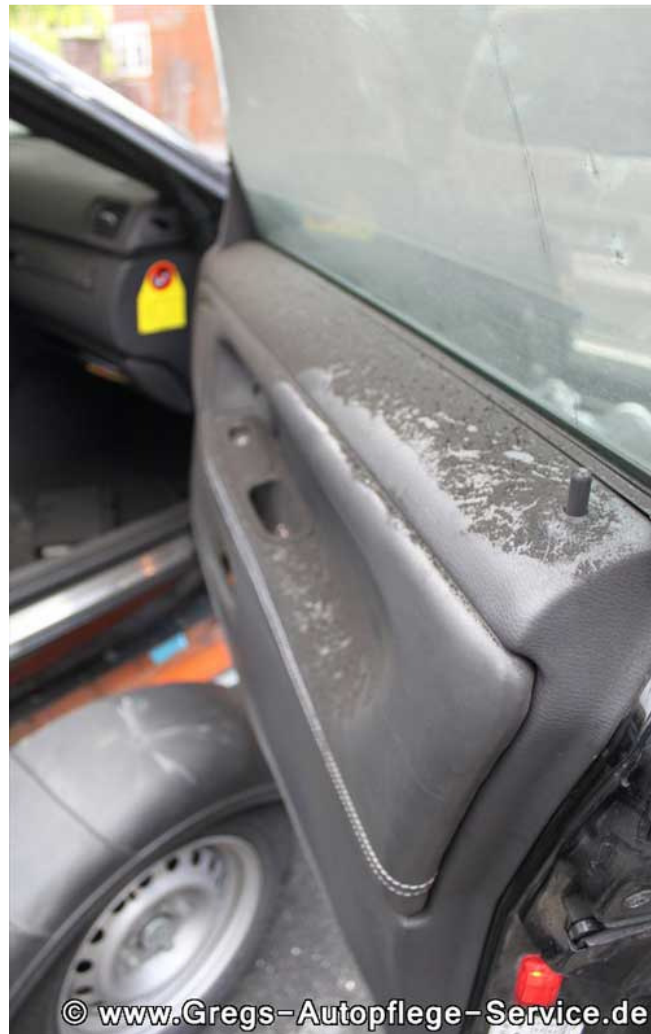
Die Partikel erinnerten uns an einen Ascheregen; obwohl kein Papier verbrannt war, waren die Rückstände erstaunlicherweise sehr „flockig“.

Sobald man diese berührte, zerfielen diese Flocken in noch kleinere Bestandteile. Würde man diese mit einem herkömmlichen Staubsauger versuchen abzusaugen, so würde man schnell merken, dass diese Partikel keine herkömmlichen Dreck- bzw. Staubpartikel sind.

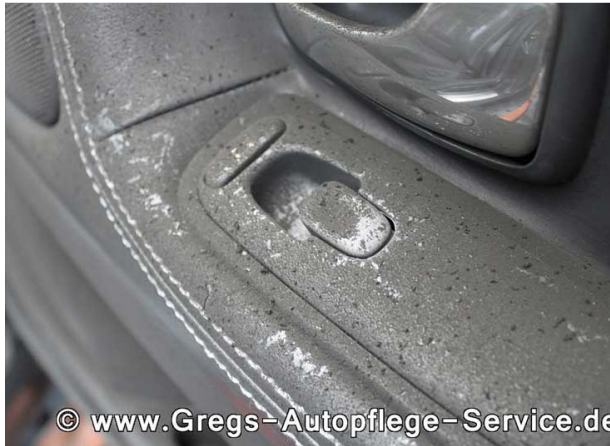
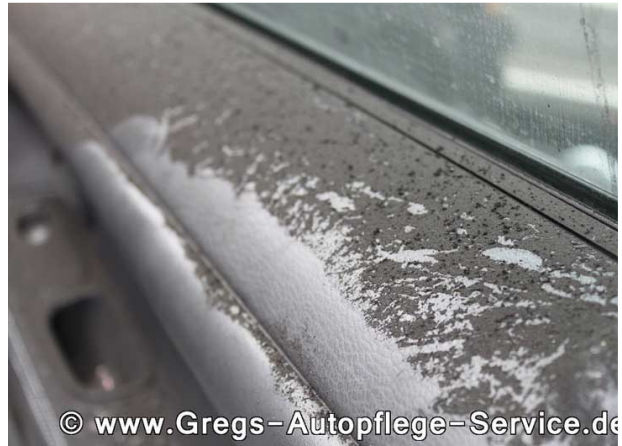
Türverkleidung, Gummi, Plastik, Kunststoffe, chrombedampfte Oberflächen, elektrische Schalter - der Dreck kennt kein Erbarmen und macht vor nichts Halt. Selbst das Bordbuch, welches im verschlossenen Handschuhfach lag, zeigt deutlich wohin der Dreck überall vordringt.

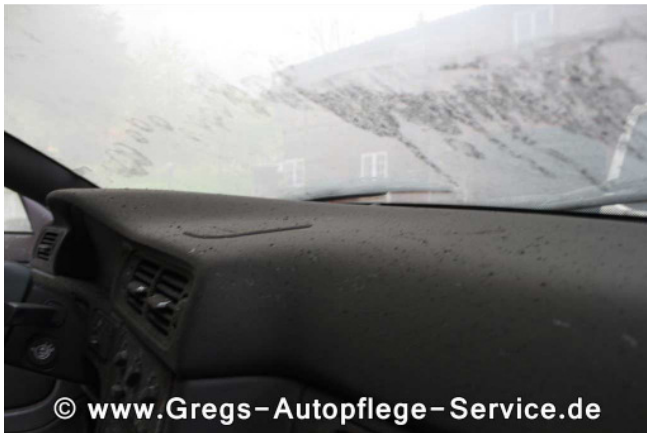
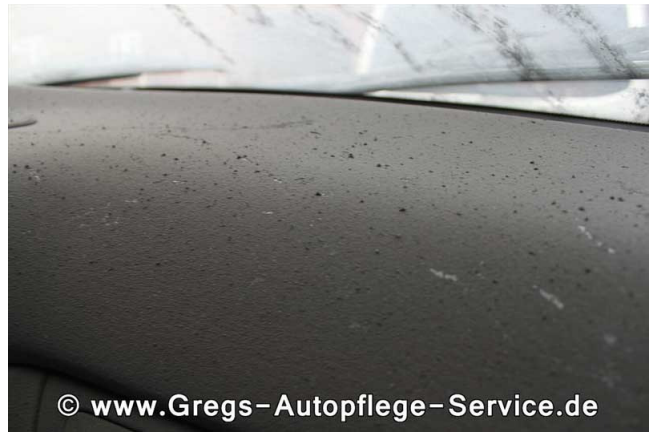
Das Cockpit / Armaturenbrett ist auch „schön gleichmäßig“ mit einem dicken Film überzogen. Die Funktion der Frontscheibe ist durch die Brandrückstände nicht mehr gegeben. Ein schmieriger milchiger Schleier (ähnlich wie in einem Raucherfahrzeug) bedeckt die Innenseiten ALLER Scheiben.

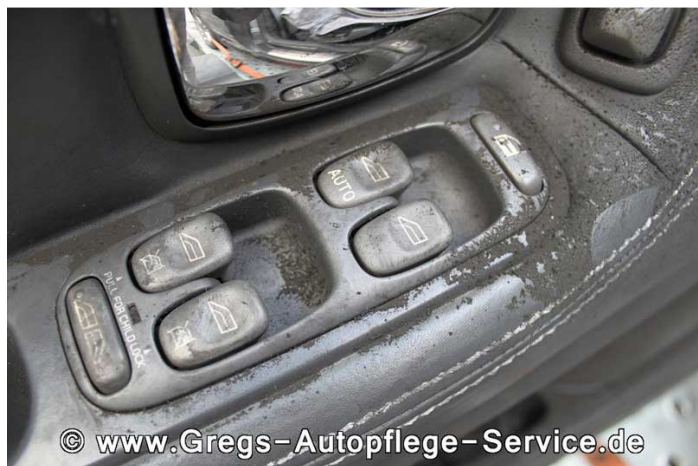
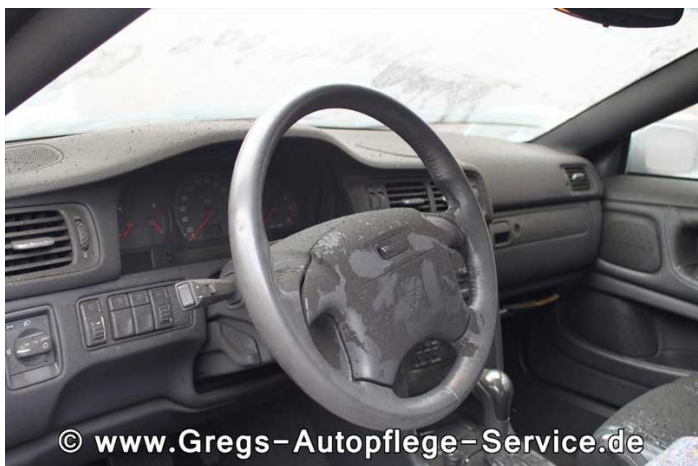
Sämtliche Kanäle müssen nicht nur demontiert und behandelt werden, sondern auch die Innereien des Cockpits sind natürlich betroffen. Betroffen heißt aber nicht kaputt!

Auch empfindliche Bauteile wie Airbags können in der Regel ohne Probleme durch unser Verfahren saniert werden.

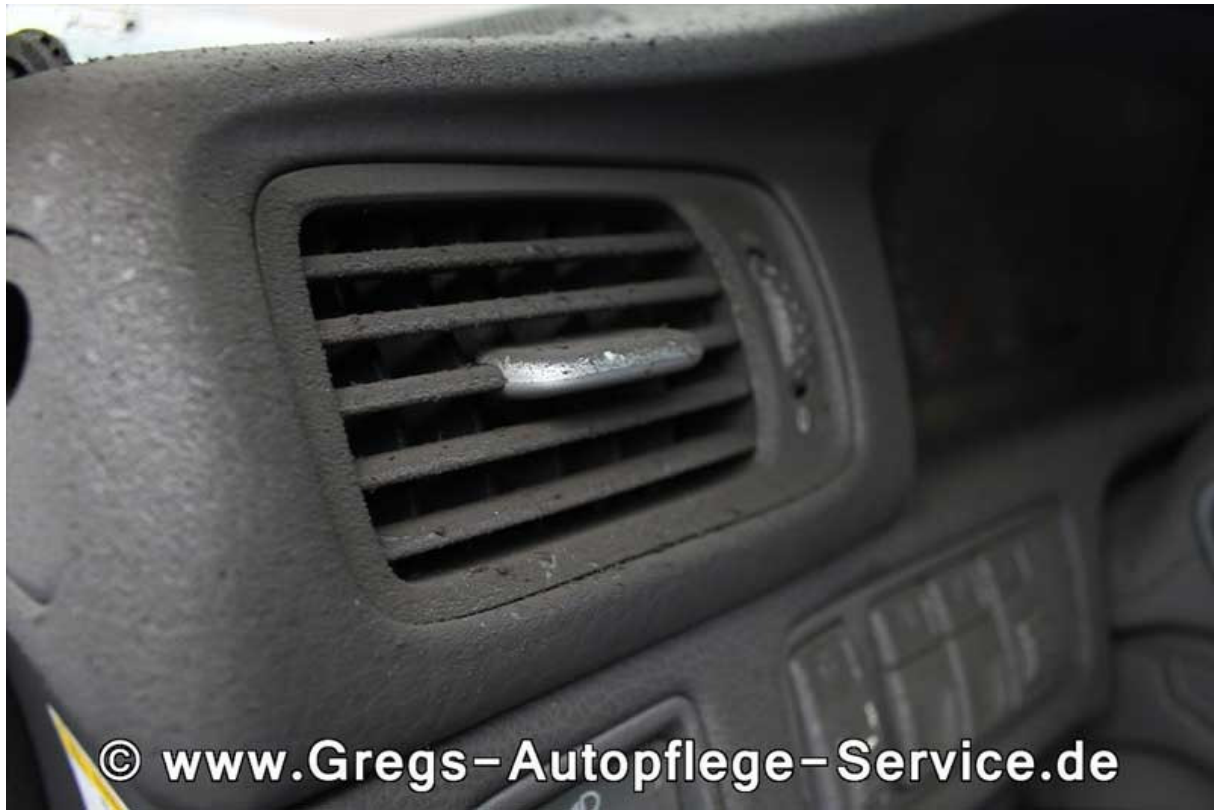
Detailfotos zeigen deutlich das Ausmaß der Verunreinigung

Wir erinnern uns: während des Brands stand das Verdeck offen. Somit war der vordere Bereich besonders intensiv dem Ruß und den Rückständen ausgesetzt.

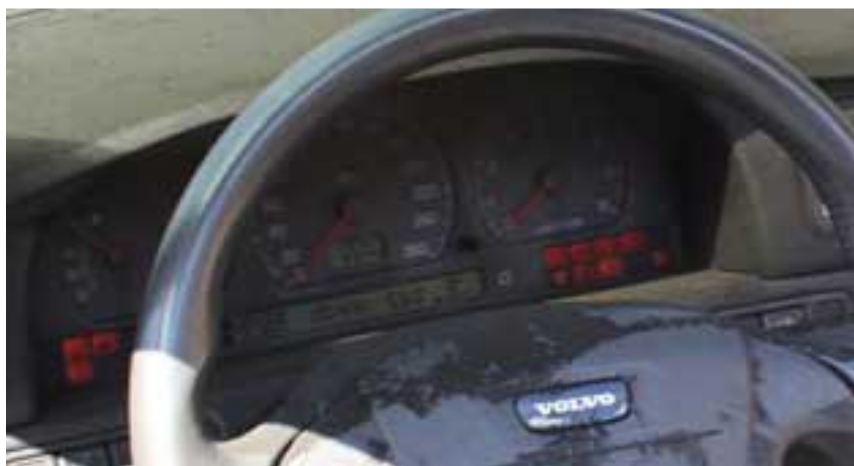
Die moderne Fahrzeugtechnik und CAN-Bus Technik reagiert auf Störsignale besonders empfindlich. Durch Hitze und Dreck bzw. Rückstände verändern sich zusätzlich die Leitungseigenschaften, d.h. ein erhöhter Widerstand sorgt dafür, dass das Steuergerät einen Fehler meldet.

Wie man bei diesem Detailfoto deutlich erkennen kann, kommt hier das soeben erwähnte voll zum Tragen:

die Elektronik spinnt:

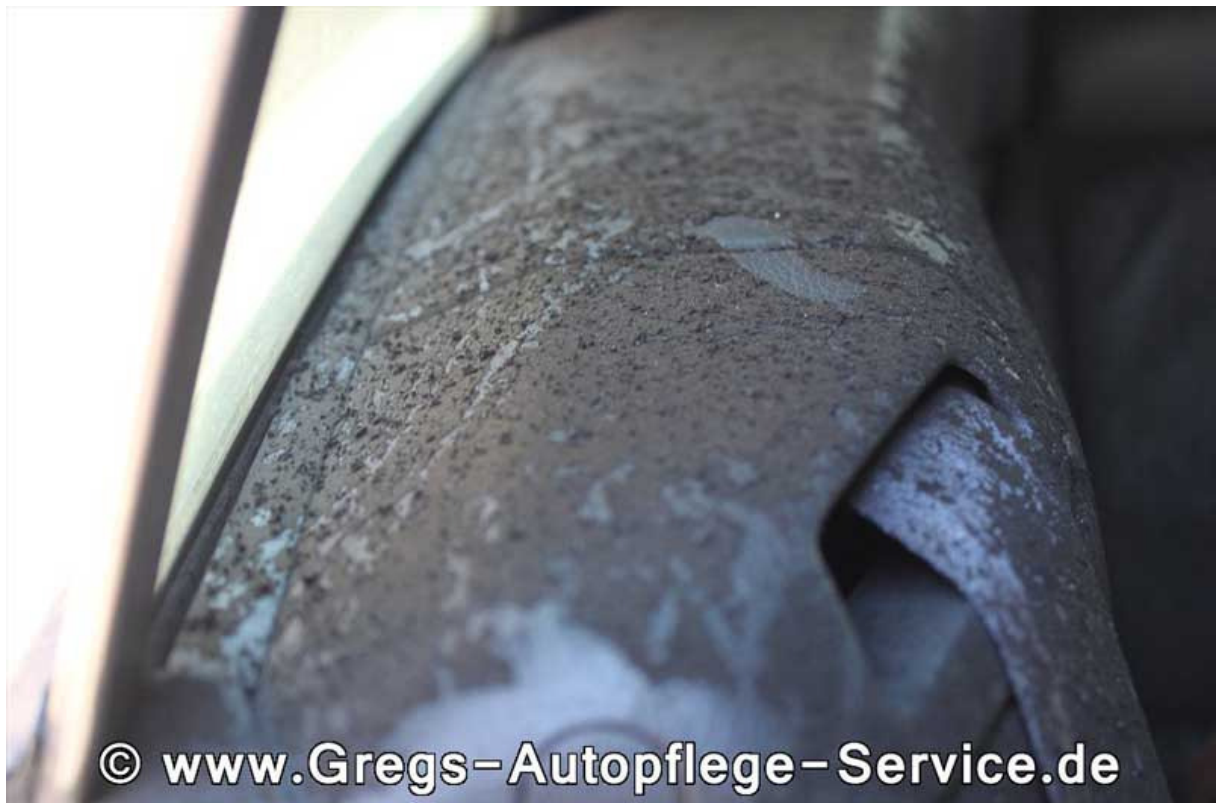
Sämtliche Bereiche der Mechanik des Verdecks waren natürlich auch betroffen.

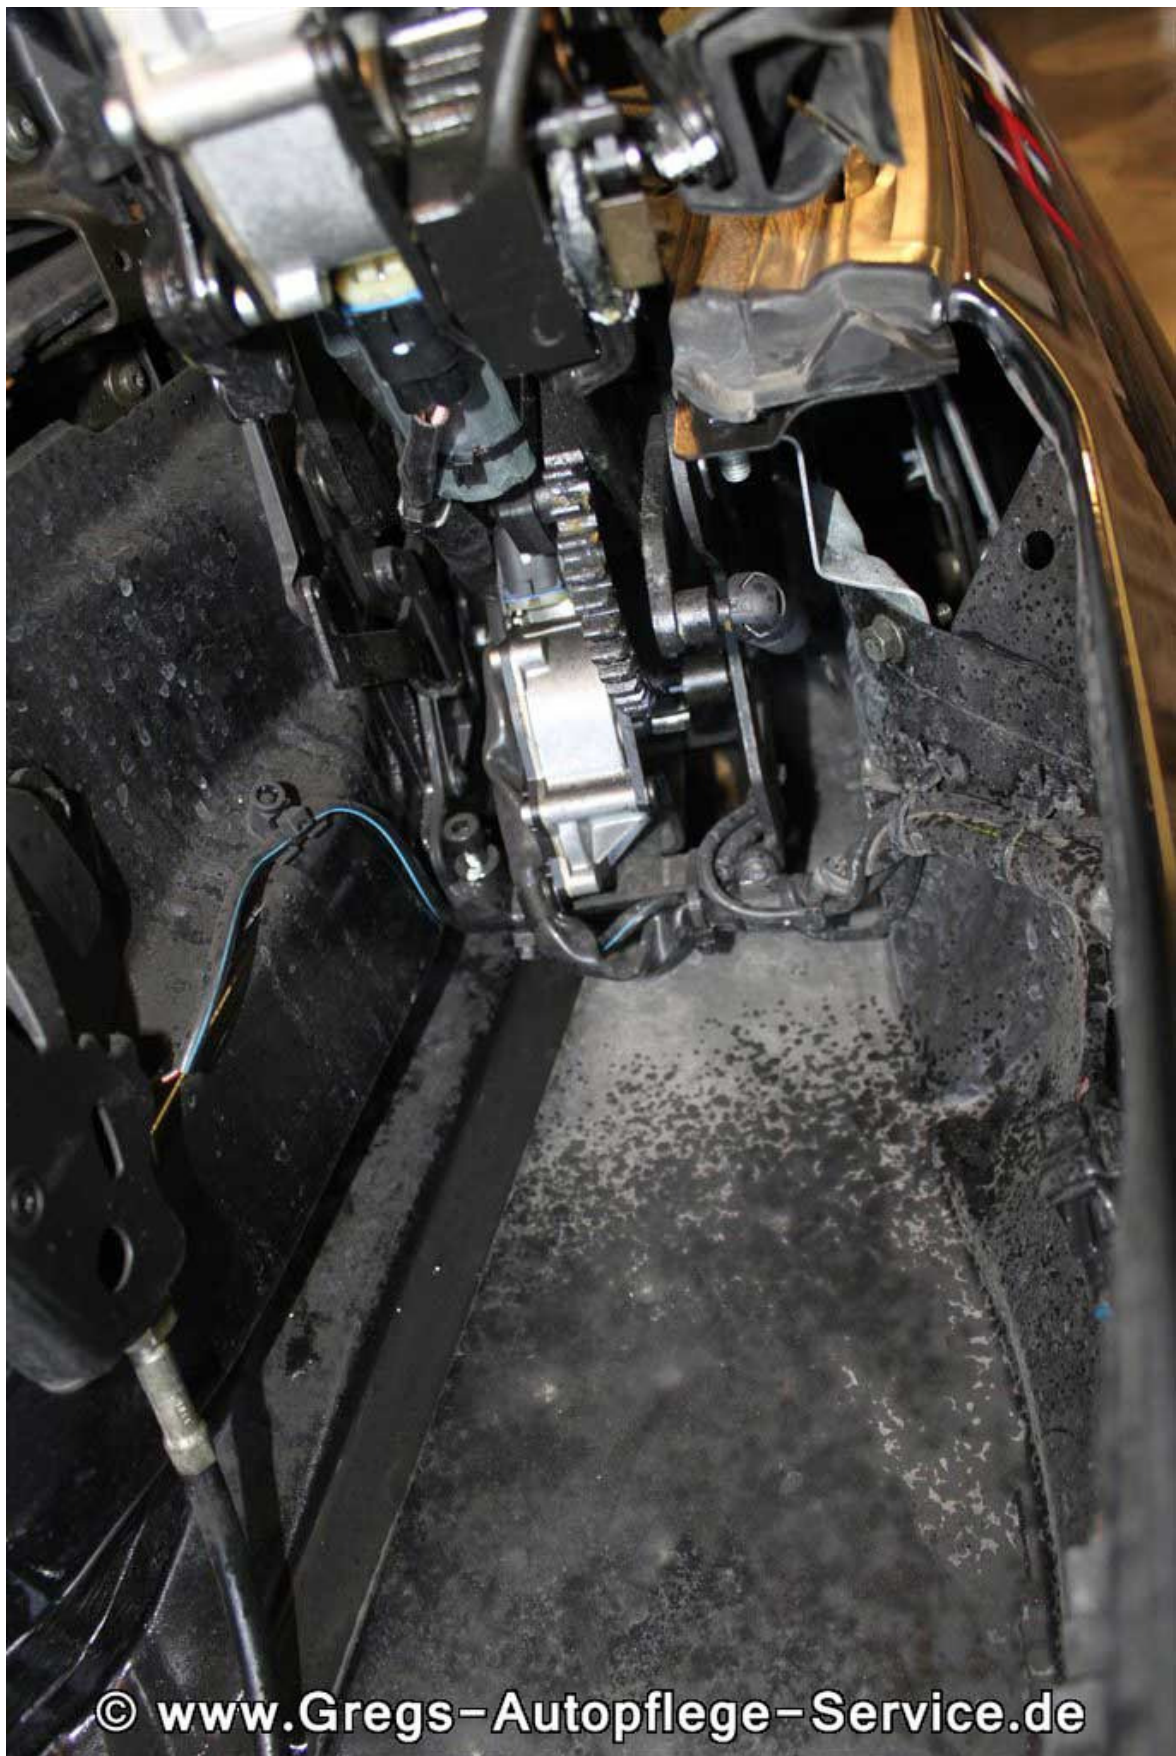
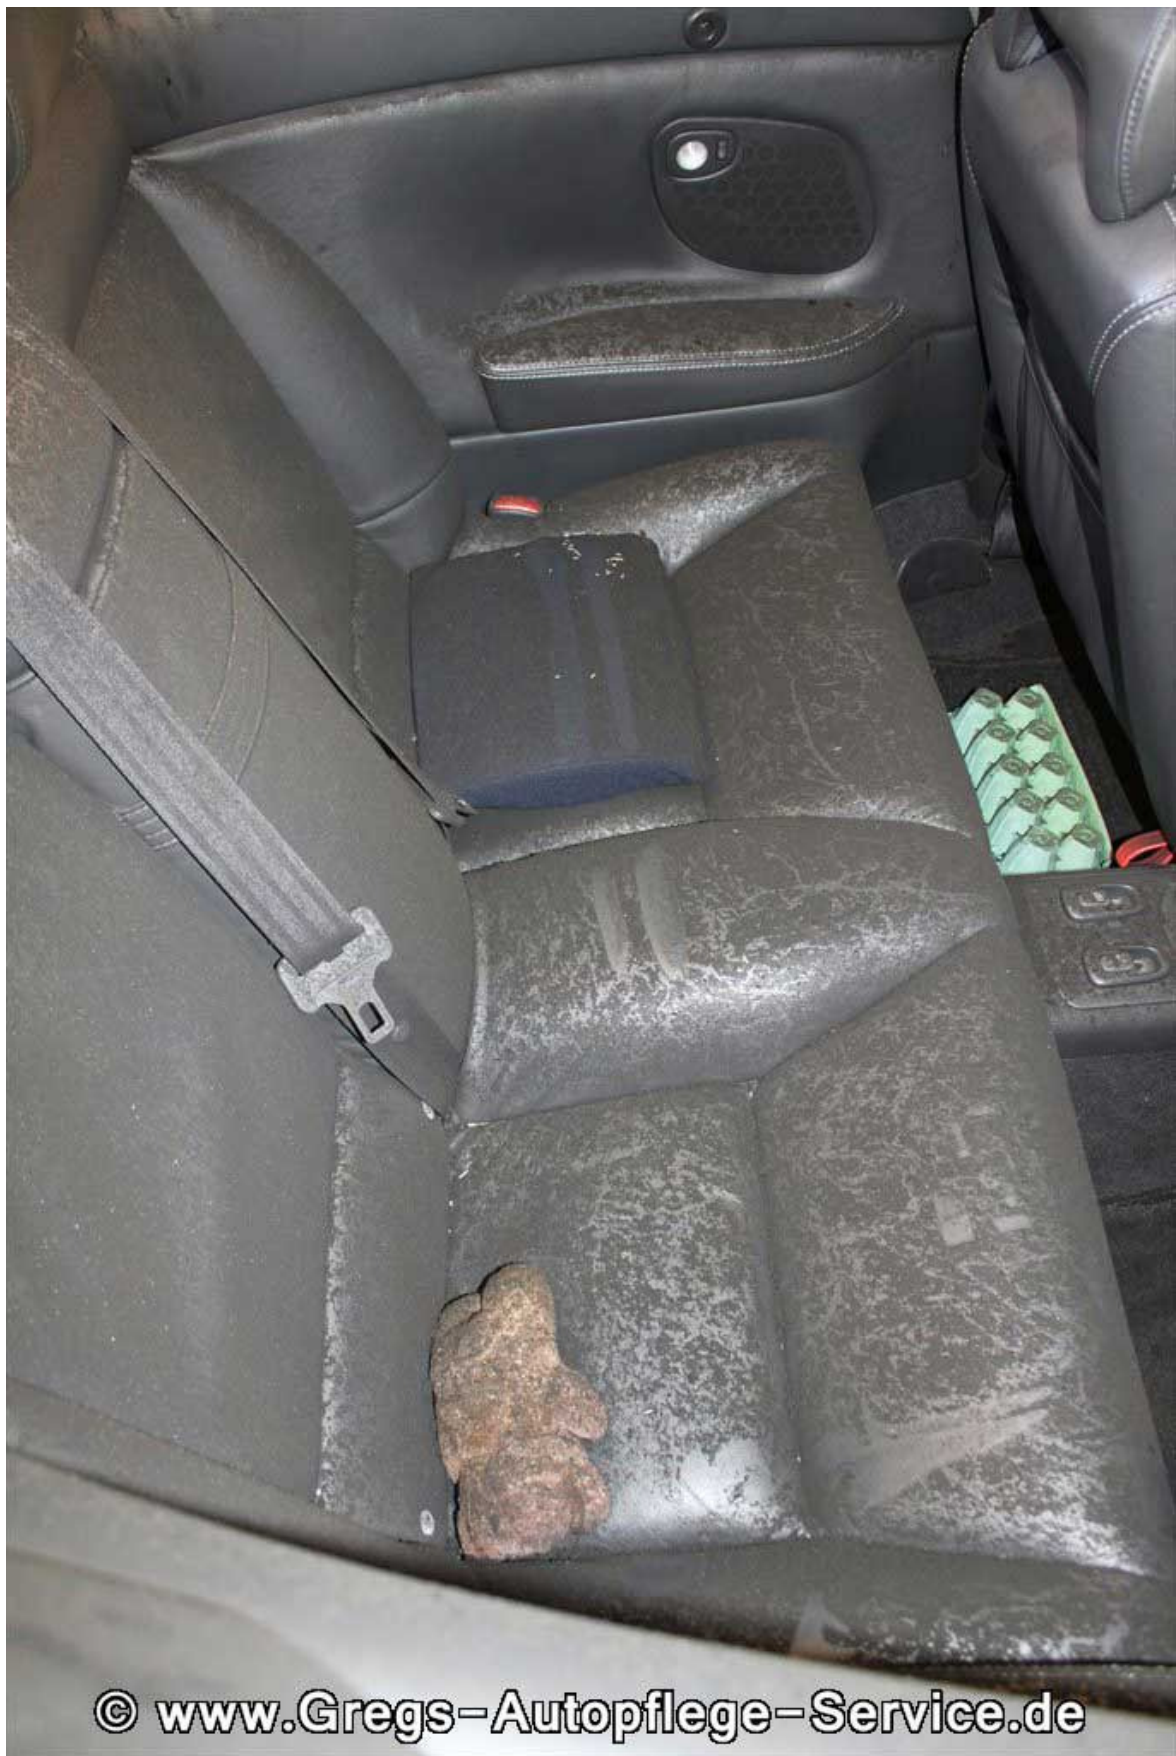
nach der ersten Vorreinigung

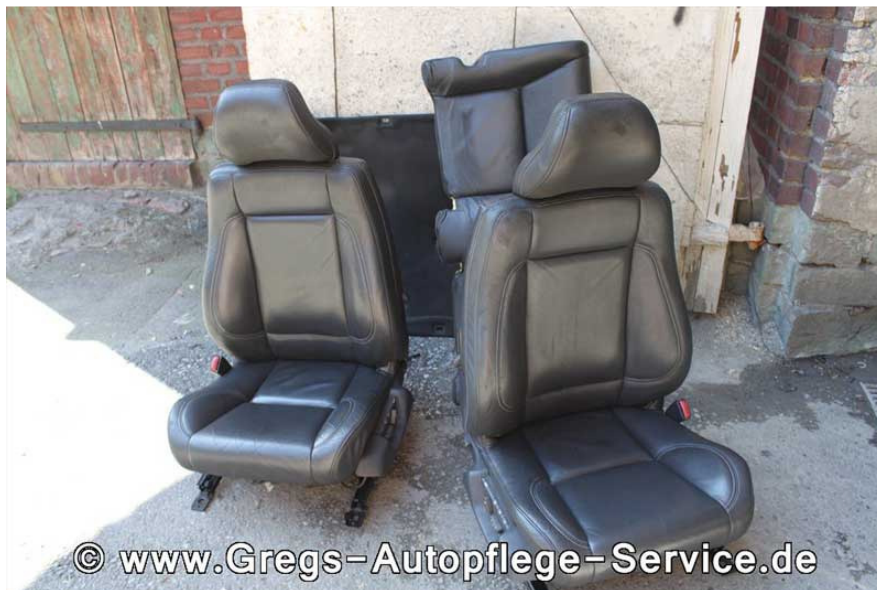
Nachdem die Vorreinigung der Oberflächen der Sitze abgeschlossen war, mussten diese demontiert werden, da die Fasern des Fahrzeugsteppichs natürlich auch voller Brandrückstände und Ruß saßen. Und obwohl man denken könnte, dass die Teile schon wieder nahezu wie aus dem Laden aussehen, liegen noch einige weitere Arbeitsschritte vor uns, bis wir sagen können „ wie neu – und wichtig: frei von Giftstoffen!“

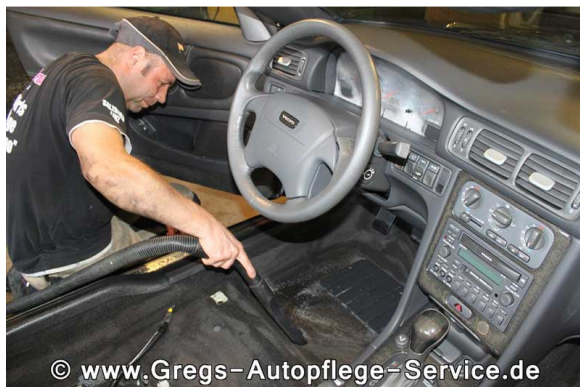
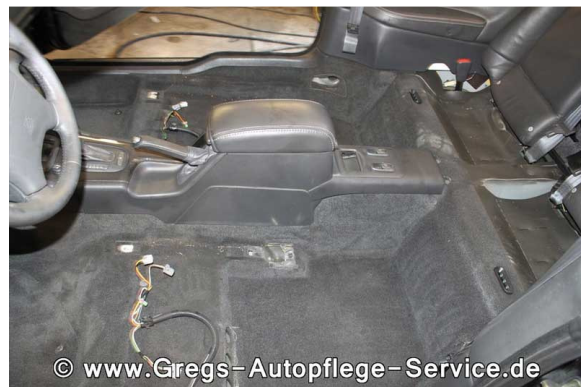
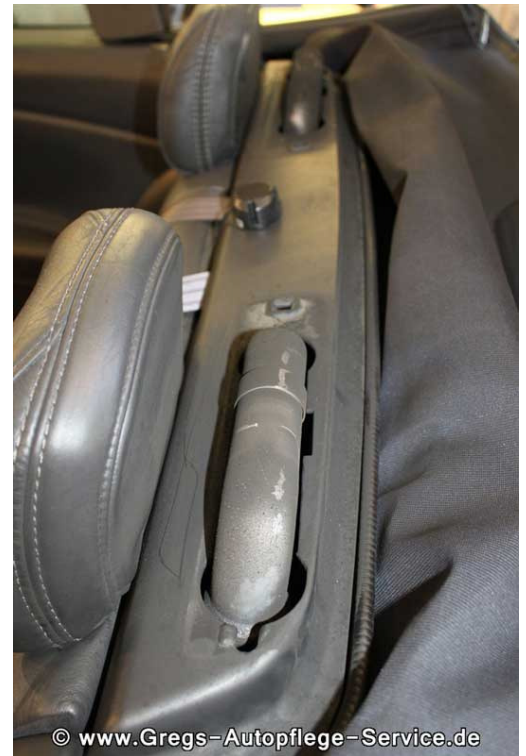
Stück für Stück arbeiten wir uns vor.  
Hinter jedem abgebauten Teil,  
hinter jeder Abdeckkappe,  
hinter jeder Verkleidung,  
überall Rückstände  
und Ruß.

Aber wie man sieht, wir lassen uns nicht ins Boxhorn jagen; langsam aber stetig arbeiten wir uns Stück für Stück voran. Selbst die filigranen Bereiche werden von uns gekonnt gesäubert, ohne dass dabei die Scharniere beschädigt oder entfettet werden.

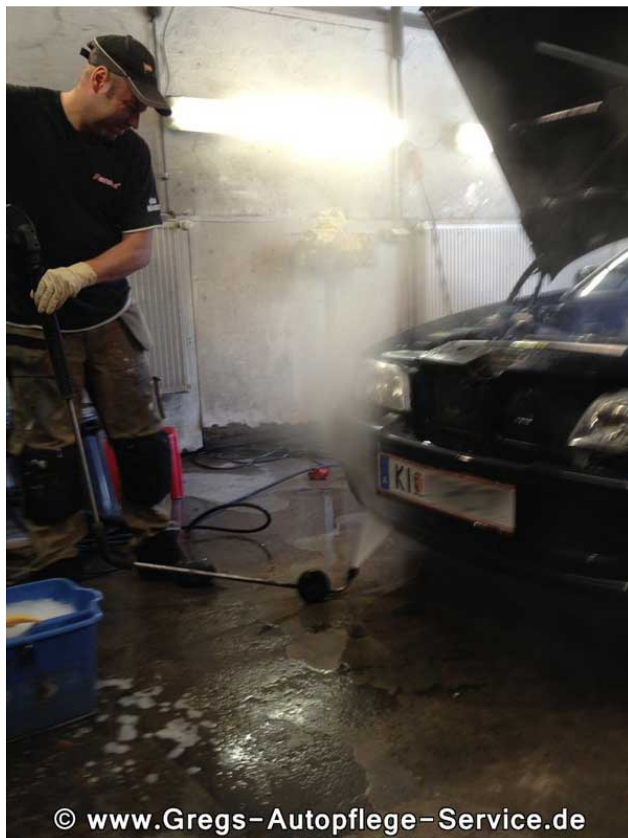
Nachdem der Innenraum vom größten Dreck befreit ist, wenden wir uns nun der Vorreinigung des Außenbereichs zu. Wie kann es anders sein? Der rußige Dreck sitzt überall – auch unter dem PKW.

Unser Speziallicht sowie die Neonröhren sorgen dafür, dass man nicht nur gut sehen kann, sondern besonders gut die Lackstruktur beurteilen kann. Wie Sie sich erinnern, hatten wir die in TEIL 1 erwähnten Läufer durch heruntergetropfte Rückstände angesprochen.

Erfreulicherweise haben diese keine Lackreaktionen hervorgerufen; dies konnten wir nach den Säuberungsarbeiten bereits feststellen.

Die Lackoberfläche war vom allgemeinen Zustand eher als mittelmäßig zu bezeichnen. Nicht nur weil in der schwarzen Lackierung Waschschlieren besonders deutlich zu sehen waren, sondern weil der Lack neben Steinschlag auch noch zahlreiche andere Emissionen abbekommen hatte.

Fairerweise muss aber erwähnt werden, dass diese absolut nichts mit dem Brand zu tun hatten. Neben den üblichen Insektenrückständen, kleinen Baumharzanhaftungen und Teerrückständen war die gesamte Oberfläche auch noch leicht mit Flugrost bedeckt. Um diese Problematik kümmern wir uns aber in einem der letzten Arbeitsschritte.

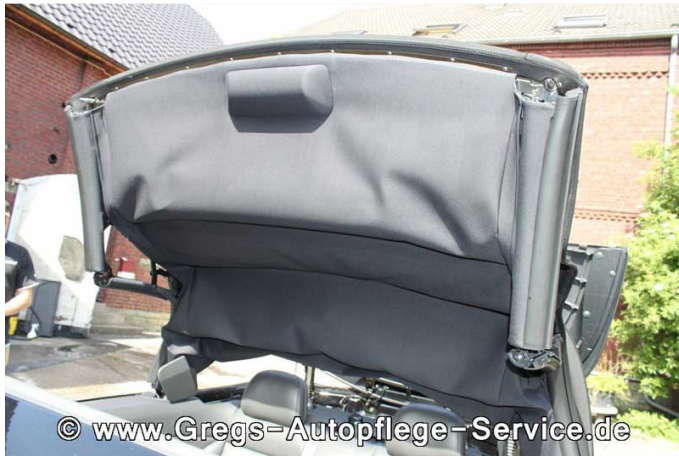
Das Cabrio-Verdeck kann vollständig saniert werden und muss nicht im Tausch erneuert werden. Dank einer modifizierten Form unseres Verfahrens können wir das Stoffverdeck, welches aus unzähligen Fasern besteht, genauso sanieren, wie es bei geschlossenen Oberflächen möglich ist.

Die im rechten Bild zu sehenden Überrollbügel sind derzeit noch nicht behandelt und daher noch mit Ruß überzogen.

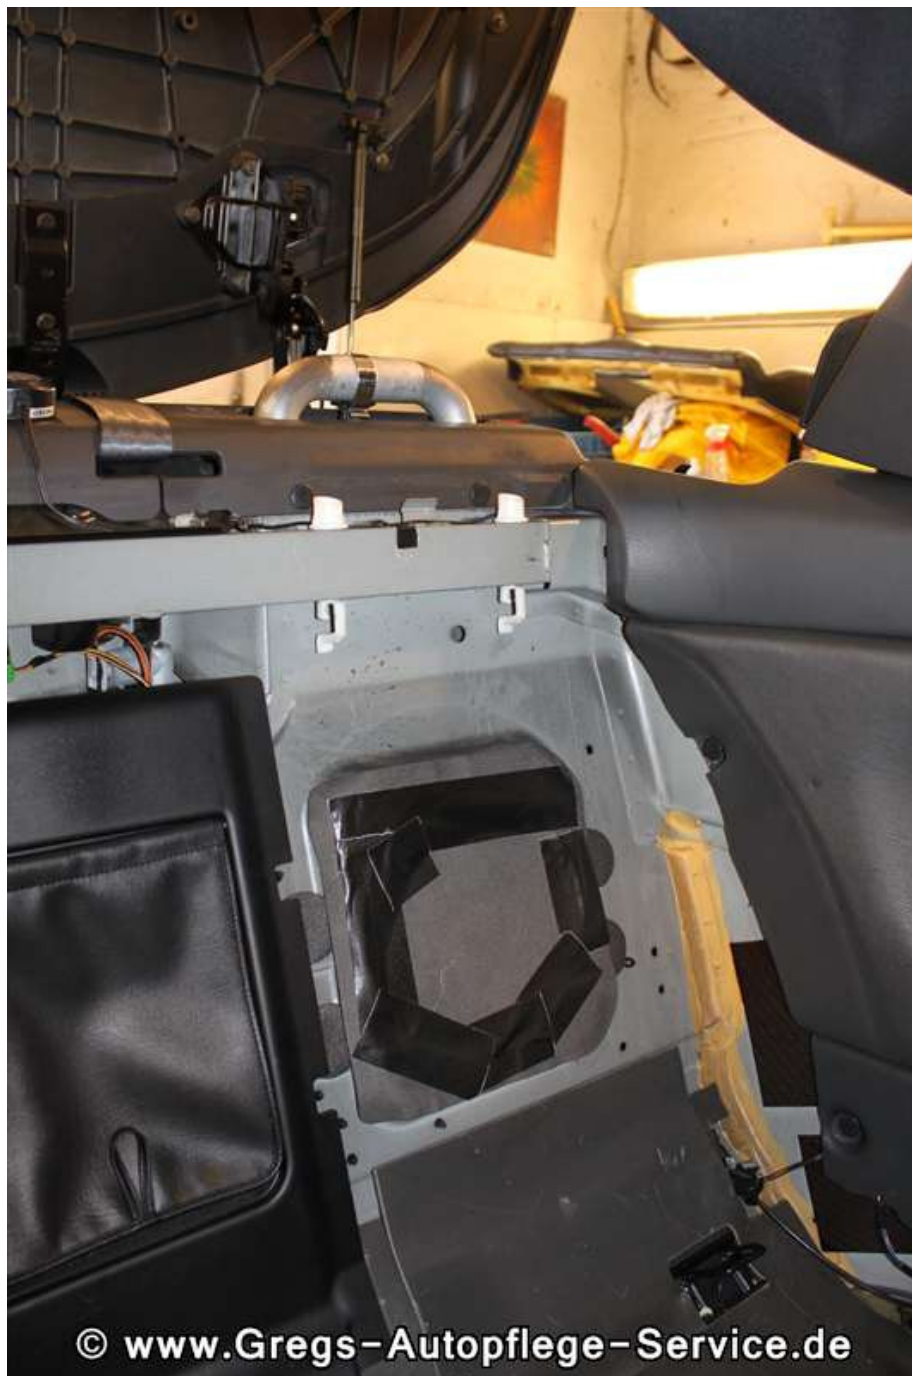
Demontage der Rücksitzbank.

Hier hat wohl schon mal jemand sich als Mechaniker geübt. Der nachträglich installierte Lautsprecher der „Park-Distance-Control“ hatte einige Opfer in Form von Klipsen, Schaummatzen und Steckverbindungen gekostet. Notdürftig wurde hier mit Tape alles „repariert“. Deutlich zu erkennen ist aber auch das unterhalb der Kopfstützen alles voll Ruß sitzt.

Der schmierige Film an den Gurten, am Plastik und das angelaufene Aluminium - alles durch den Brand in Mitleidenschaft gezogen.

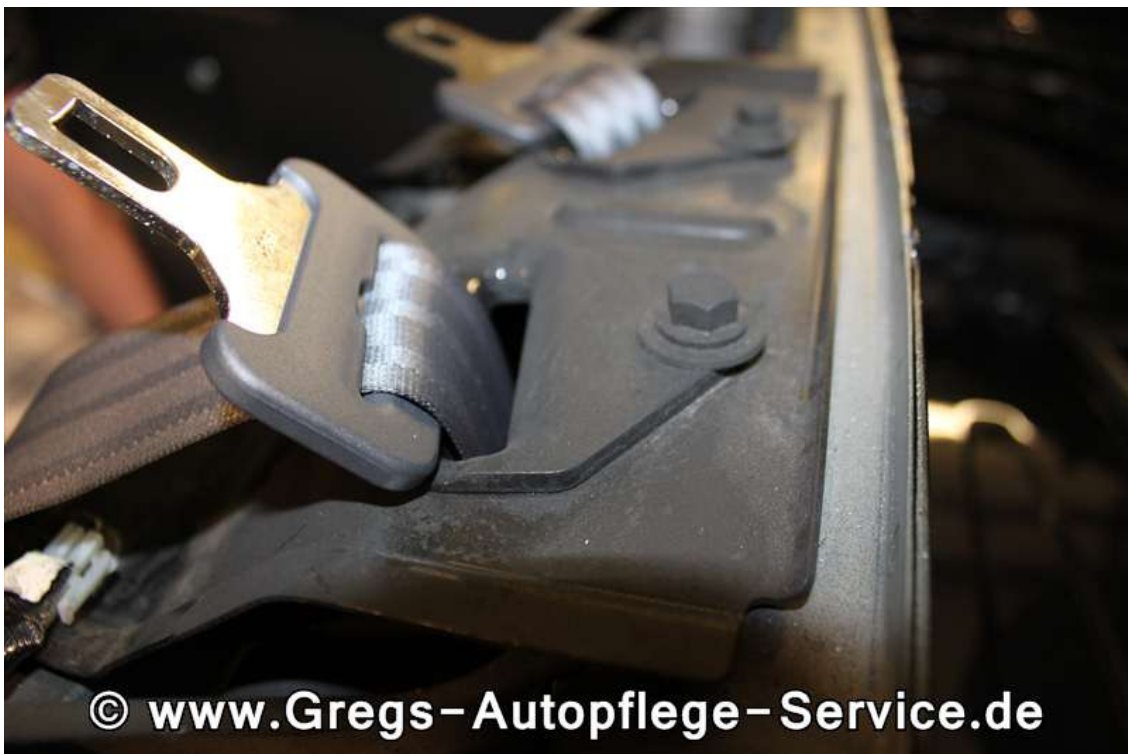
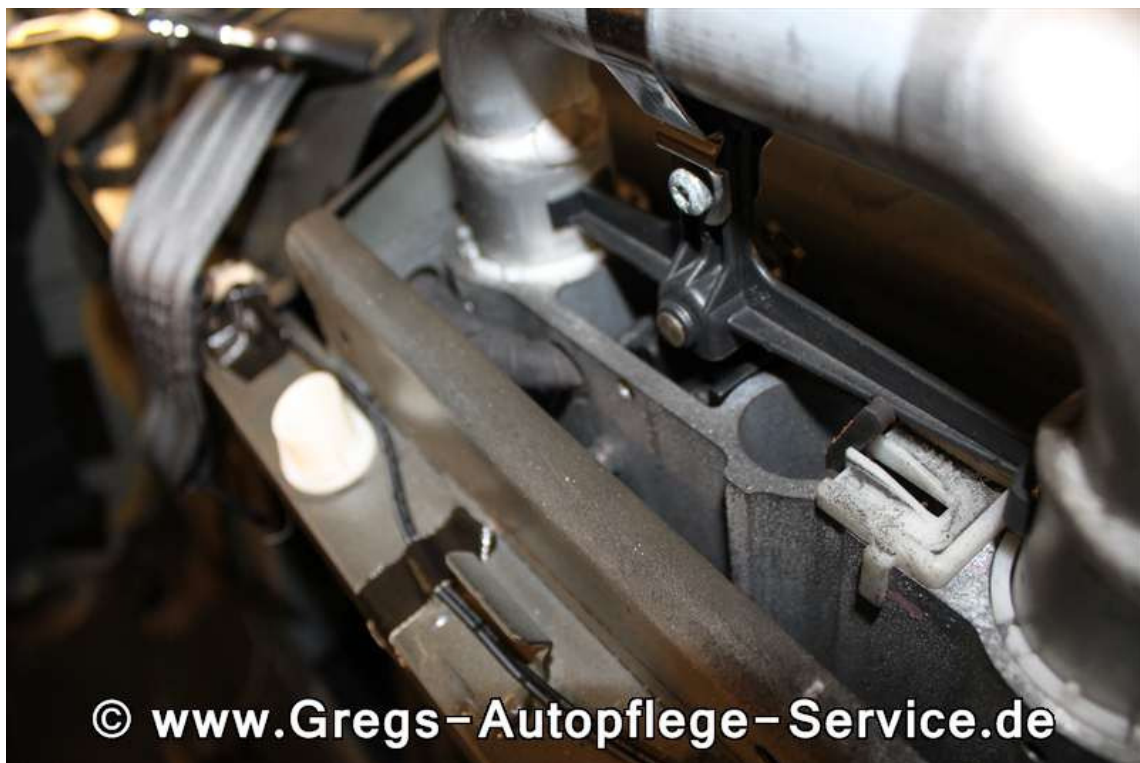
Selbst dort wo der Ski-Sack saß, sitzt alles voll.

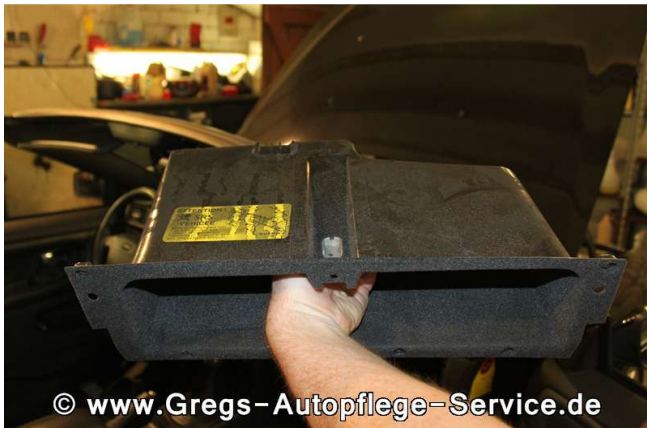
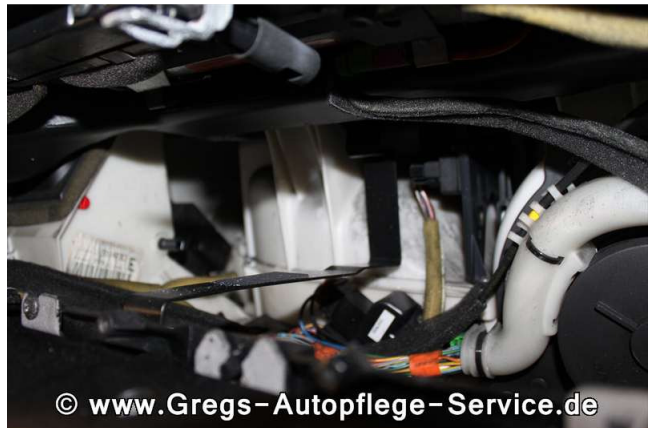
Die Überrollbügel (Alu-Legierung) zu säubern stellte eine echte Herausforderung dar; aber wie man sehen kann, es war kein Ding der Unmöglichkeit.

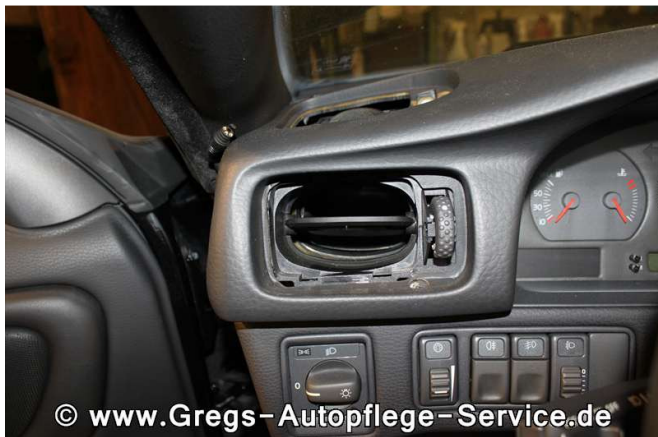
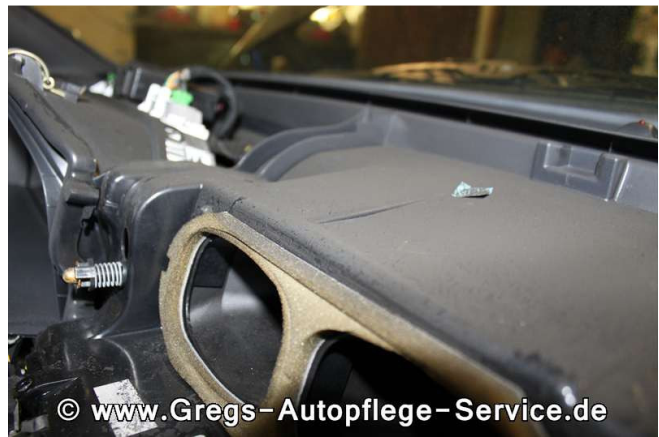
Jetzt ging es ans Eingemachte. Zunächst wurde das Innenleben des Handschuhfachs ausgebaut; dahinter – Welch Überraschung – jede Menge Ruß.

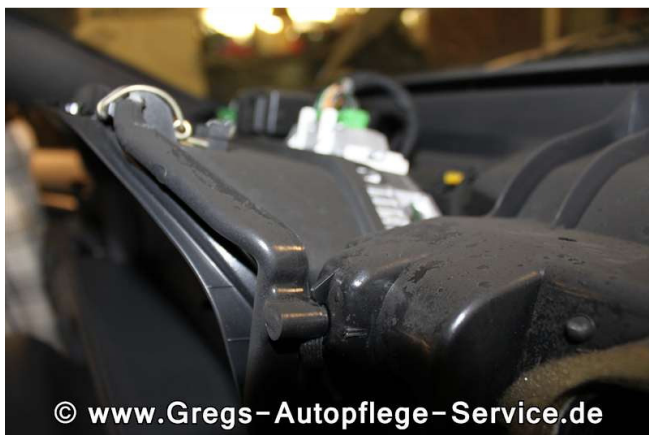
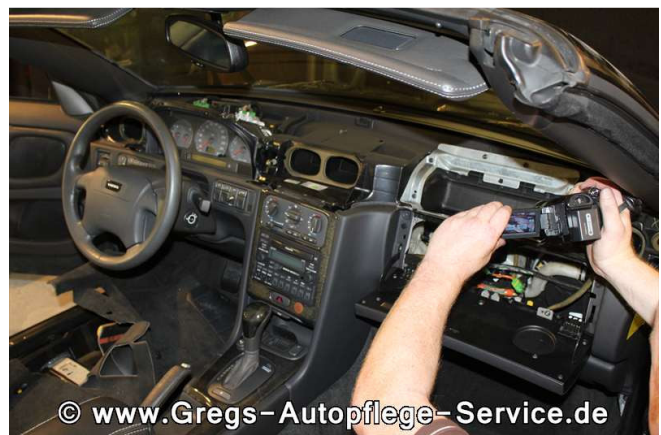
Nachdem die Lüftungsschlitze alle demontiert waren, war das Dashboard (der obere Teil des Armaturenbrettes) nun als nächstes dran. Und wieder – alles voller Ruß und Brandrückstände.
