Brand- / Rußverunreinigungen  
sowie Kontamination an einem  
VOLVO C70 Cabriolet

## TEIL 1

### Vienna Calling – starke Brandverunreinigung und Kontamination eines österreichischen Volvo C70

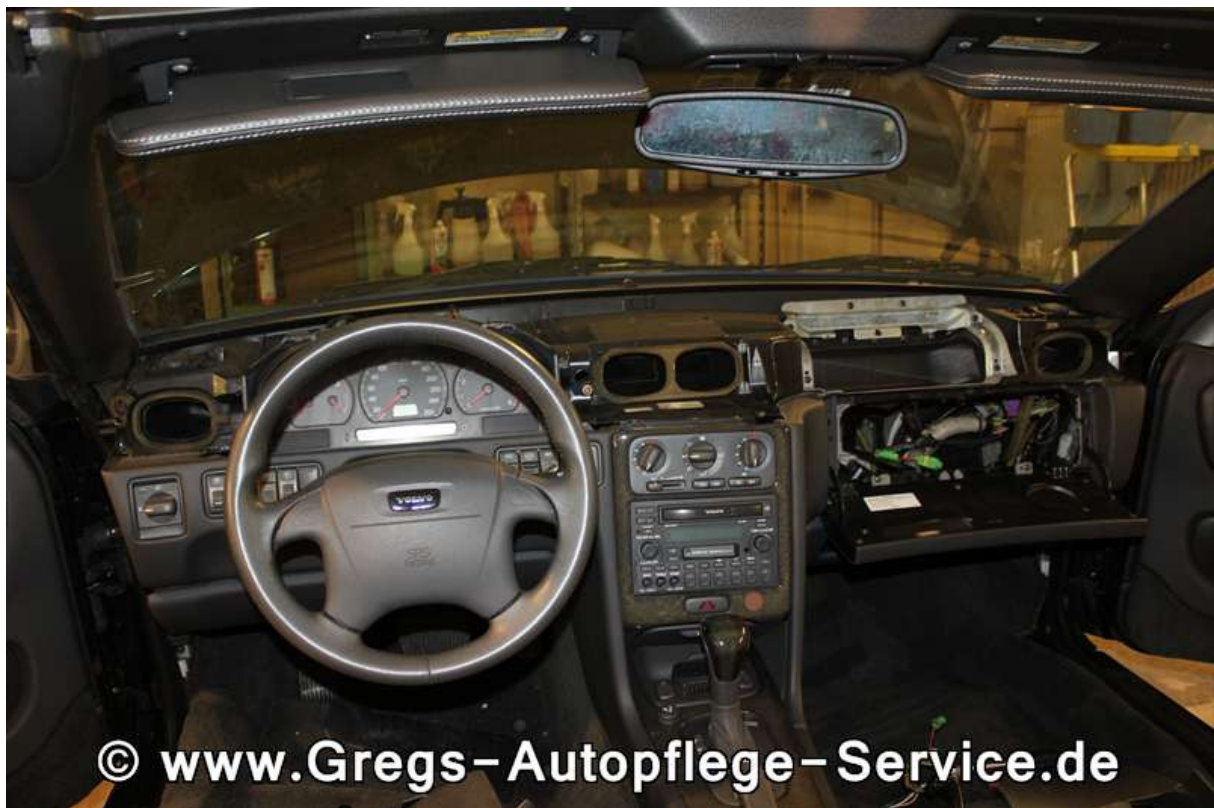
Man soll es nicht glauben – und diesmal waren selbst wir überrascht - der Ruß saß nämlich auch im Tachometer! Folglich musste dieser nicht nur demontiert werden sondern auch noch einer speziellen Behandlung unterzogen werden.

Die Nadeln selbst sind empfindlich und würden beim Säubern mit einem „Putztuch“ sofort de-justiert sein und falsche Werte anzeigen.

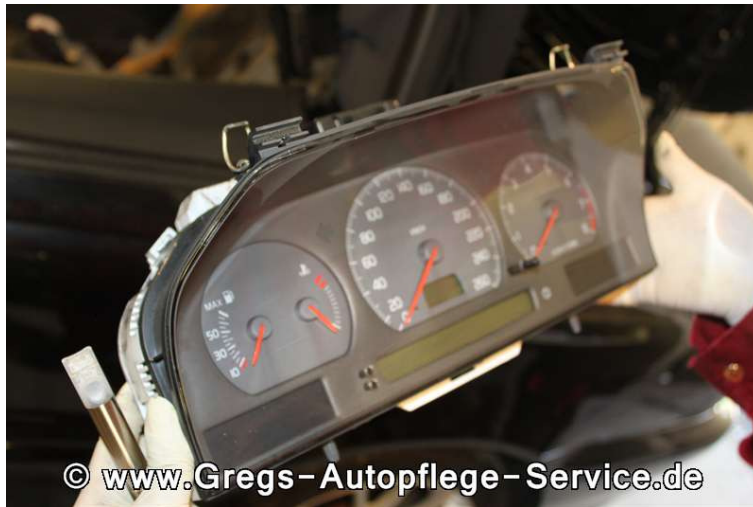
Es bedarf noch nicht einmal einer besonderen Kamera um die Verschmutzungen auf der Tachonadel bzw. dem Drehzahlmesser zu dokumentieren.

Die verschiedenen Steuerelemente im Tachometer, die unterschiedliche Elektronik, all dies wäre fatal, wenn man hier einfach mit Wasser arbeitet

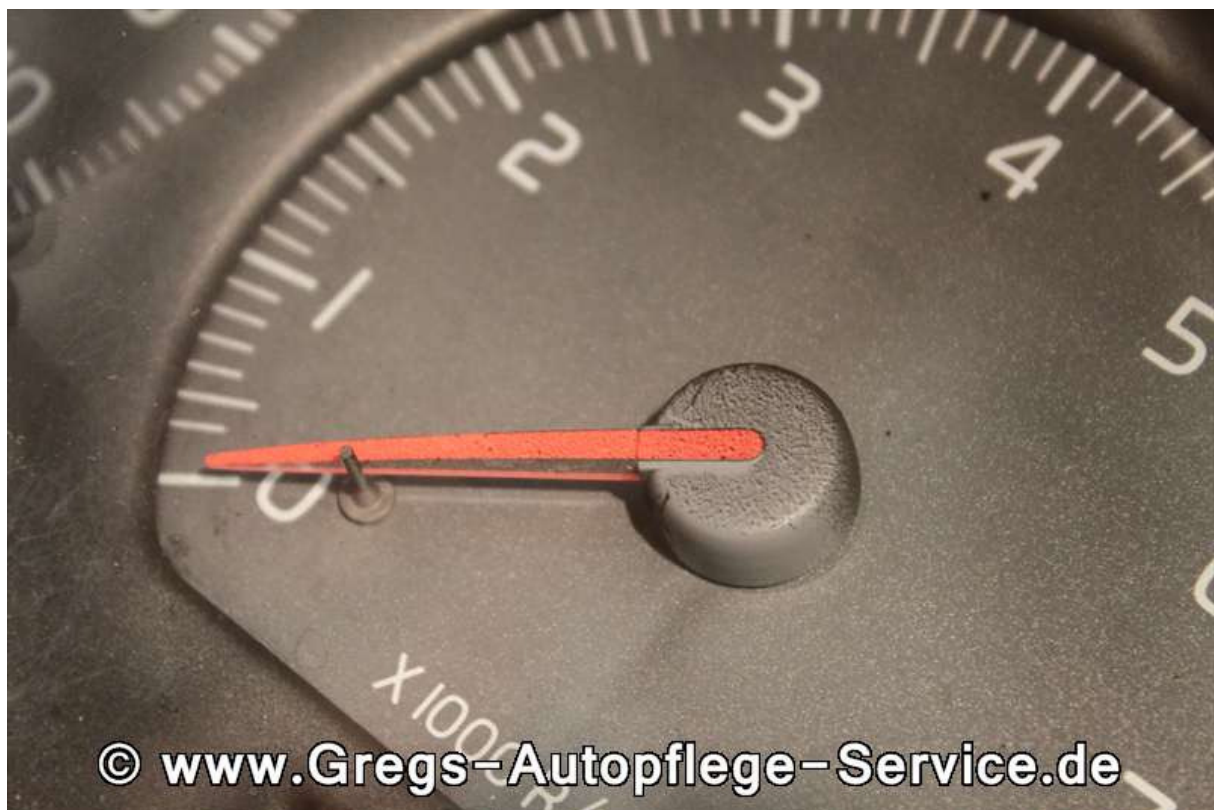
Deutlich sind die Rußfelder zu sehen.

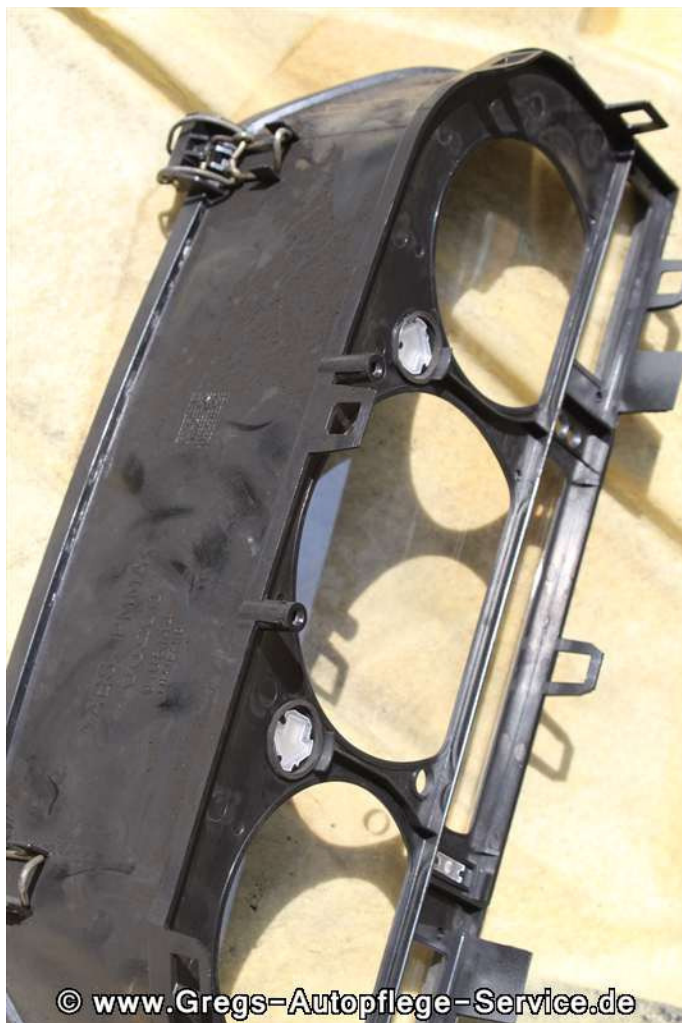
So zerlegten wir in mühevoller Kleinarbeit den Tacho und noch viele andere Bauteile.
